# 湿地恢复工程对白鹤(*Grus leucogeranus*) 停息生境的影响及水文管理研究

姜海波

东北师范大学环境学院

2014.8.14

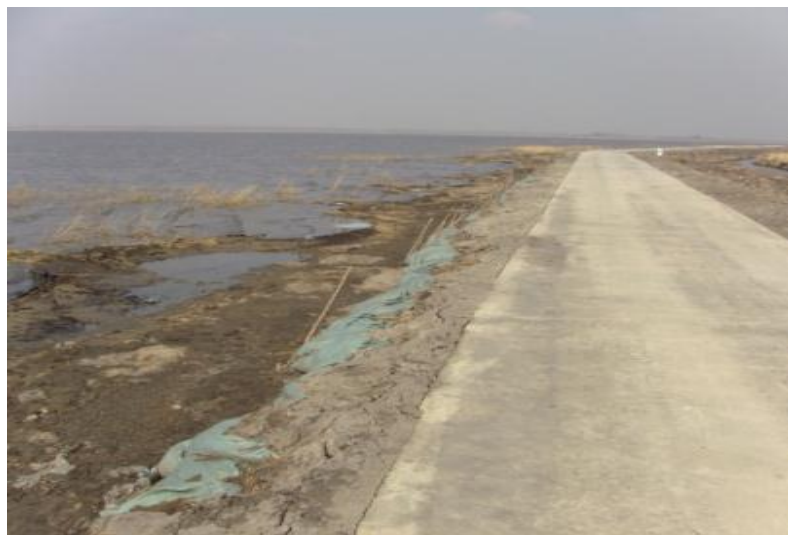
## 前杭排灌站

地点：鹅头泡东北方向约5km

流量：四台机组，每台运行时流量9000m<sup>3</sup>/h

## 绕湖公路

地点：绕鹅头泡湿地一周

规模：全长约36km，宽约4m

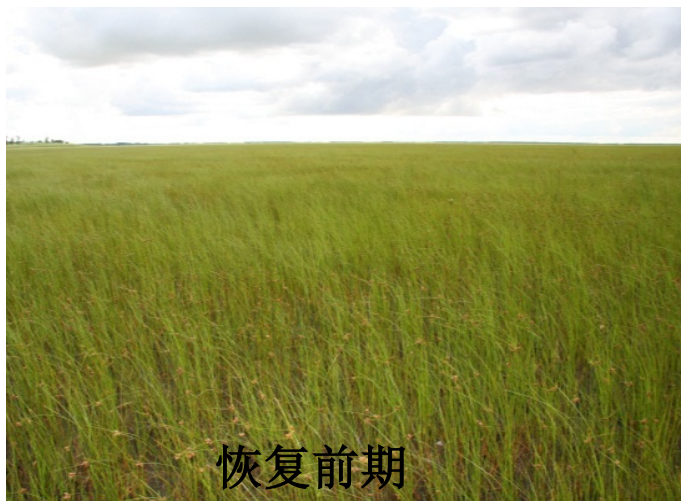
恢复前期
